POINTS D'ATTENTION

ETAT DES LIEUX, ENTREE DATE : 27-12-2015	ETAT DES LIEUX, DATE :
---	---

Bien donné en location : 1702 LE 17 2e étage T3/4 11 Rue des Moutons 12345 BIDONVILLE	
---	--

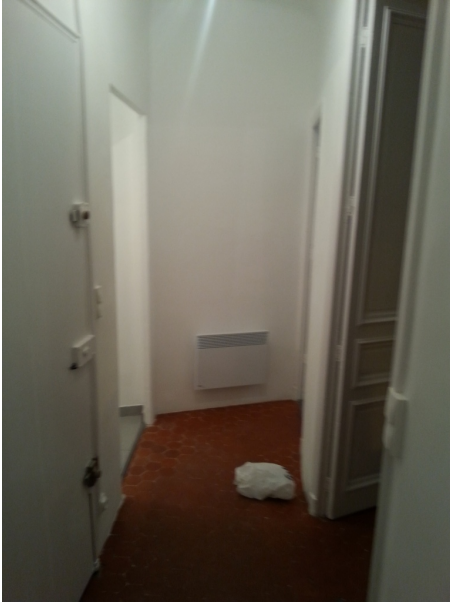
2e étage - Entrée

Elément	Matériaux Caractéristiques	ENTREE				SORTIE				Commentaire(s)	Responsable	Action proposée
		TRES BON ETAT	BON ETAT	ETAT USAGE	MAUVAIS ETAT	TRES BON ETAT	BON ETAT	ETAT USAGE	MAUVAIS ETAT			
Sol	Tomettes	<input type="checkbox"/>	<input type="checkbox"/>	<input checked="" type="checkbox"/>	<input type="checkbox"/>	<input type="checkbox"/>	<input type="checkbox"/>	<input type="checkbox"/>	<input type="checkbox"/>	Tomettes pas toutes en bon état	Bailleur	Sans suite

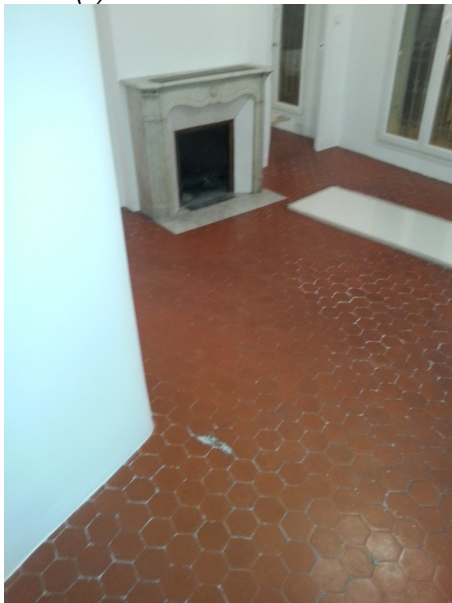
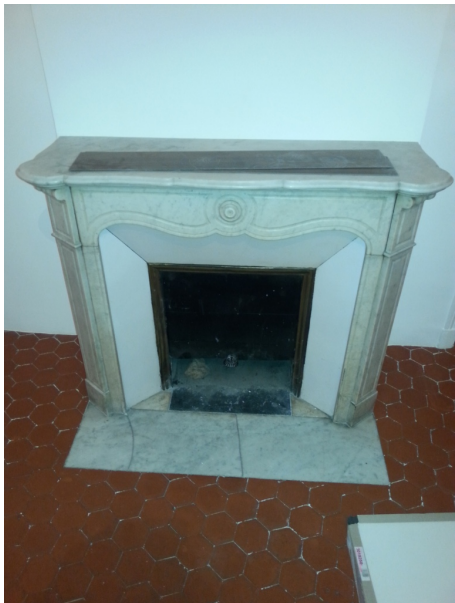
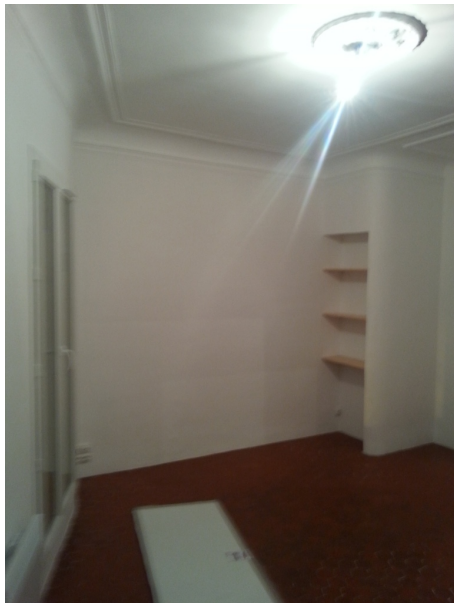
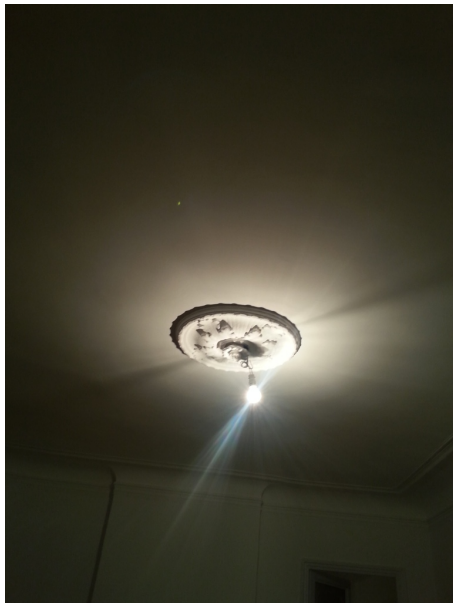
2e étage - Séjour

Élément	Matériaux Caractéristiques	ENTREE				SORTIE				Commentaire(s)	Responsable	Action proposée
		TRES BON ETAT	BON ETAT	ETAT USAGE	MAUVAIS ETAT	TRES BON ETAT	BON ETAT	ETAT USAGE	MAUVAIS ETAT			
Sol	Tomettes	<input type="checkbox"/>	<input type="checkbox"/>	<input checked="" type="checkbox"/>	<input type="checkbox"/>	<input type="checkbox"/>	<input type="checkbox"/>	<input type="checkbox"/>	<input type="checkbox"/>	Tomettes pas toutes en bon état	Bailleur	Réparer
Volets	Bois	<input type="checkbox"/>	<input type="checkbox"/>	<input checked="" type="checkbox"/>	<input type="checkbox"/>	<input type="checkbox"/>	<input type="checkbox"/>	<input type="checkbox"/>	<input type="checkbox"/>	Peinture écaillée	Bailleur	Repeindre
Cheminée	Marbre	<input type="checkbox"/>	<input checked="" type="checkbox"/>	<input type="checkbox"/>	<input type="checkbox"/>	<input type="checkbox"/>	<input type="checkbox"/>	<input type="checkbox"/>	<input type="checkbox"/>	Plaque en marbre au sol fendue à deux endroits	Bailleur	Sans suite

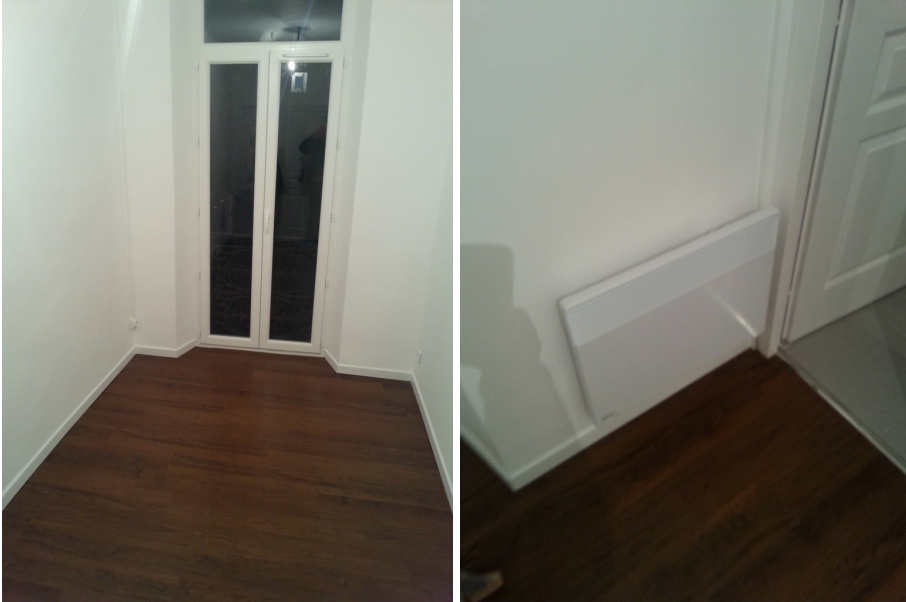
2e étage - Chambre

Élément	Matériaux Caractéristiques	ENTREE				SORTIE				Commentaire(s)	Responsable	Action proposée
		TRES BON ETAT	BON ETAT	ETAT USAGE	MAUVAIS ETAT	TRES BON ETAT	BON ETAT	ETAT USAGE	MAUVAIS ETAT			
Volets	Bois	<input type="checkbox"/>	<input type="checkbox"/>	<input checked="" type="checkbox"/>	<input type="checkbox"/>	<input type="checkbox"/>	<input type="checkbox"/>	<input type="checkbox"/>	Peinture écaillé	Bailleur	Repeindre

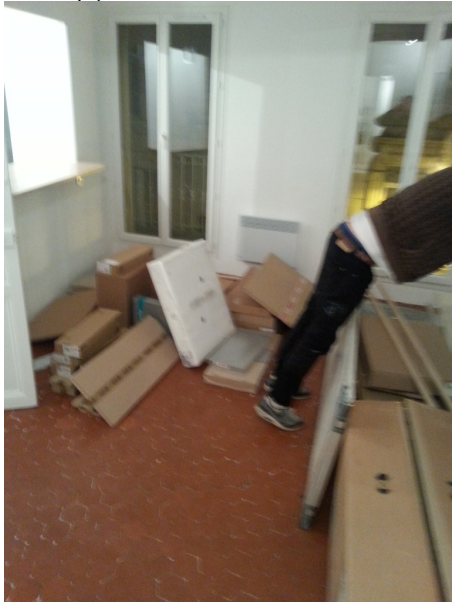
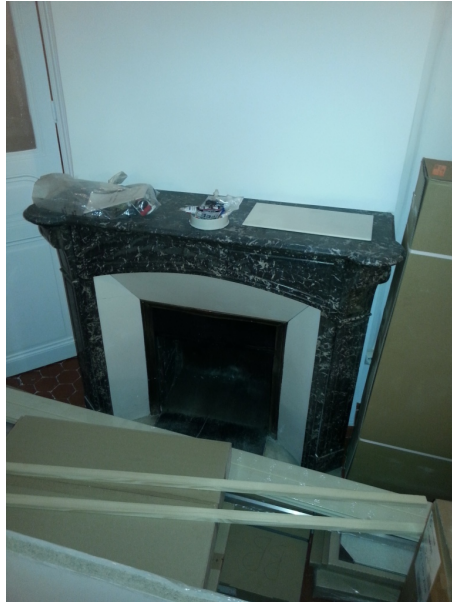
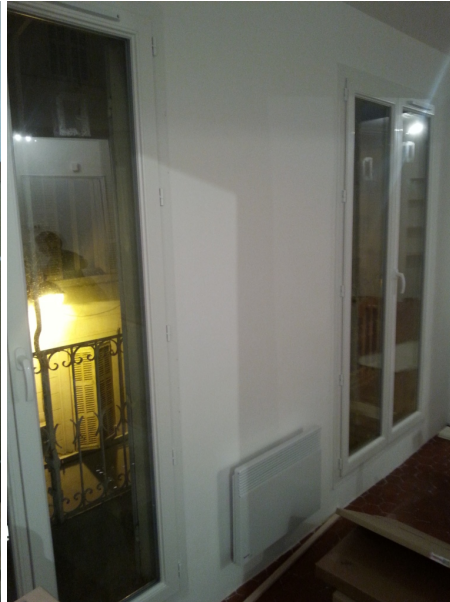
2e étage - Chambre 2

Elément	Matériaux Caractéristiques	ENTREE				SORTIE				Commentaire(s)	Responsable	Action proposée
		TRES BON ETAT	BON ETAT	ETAT USAGE	MAUVAIS ETAT	TRES BON ETAT	BON ETAT	ETAT USAGE	MAUVAIS ETAT			
Sol	Tomettes	<input type="checkbox"/>	<input type="checkbox"/>	<input checked="" type="checkbox"/>	<input type="checkbox"/>	<input type="checkbox"/>	<input type="checkbox"/>	<input type="checkbox"/>	<input type="checkbox"/>	Quelques joints des tomettes en mauvaise état	Bailleur	Réparer
Volets	Bois	<input type="checkbox"/>	<input type="checkbox"/>	<input checked="" type="checkbox"/>	<input type="checkbox"/>	<input type="checkbox"/>	<input type="checkbox"/>	<input type="checkbox"/>	<input type="checkbox"/>	Peinture écaillé	Bailleur	Repeindre
